Dodatek č.1 k Technické zprávě

Stavba: Společenaská místnost Kobylá nad Vidnavkou, č.p.126/2

Zpráva o technické stavu objektu

Stavba: Budova OÚ Kobylá nad Vidnavkou č.p.53, PSČ 790 65

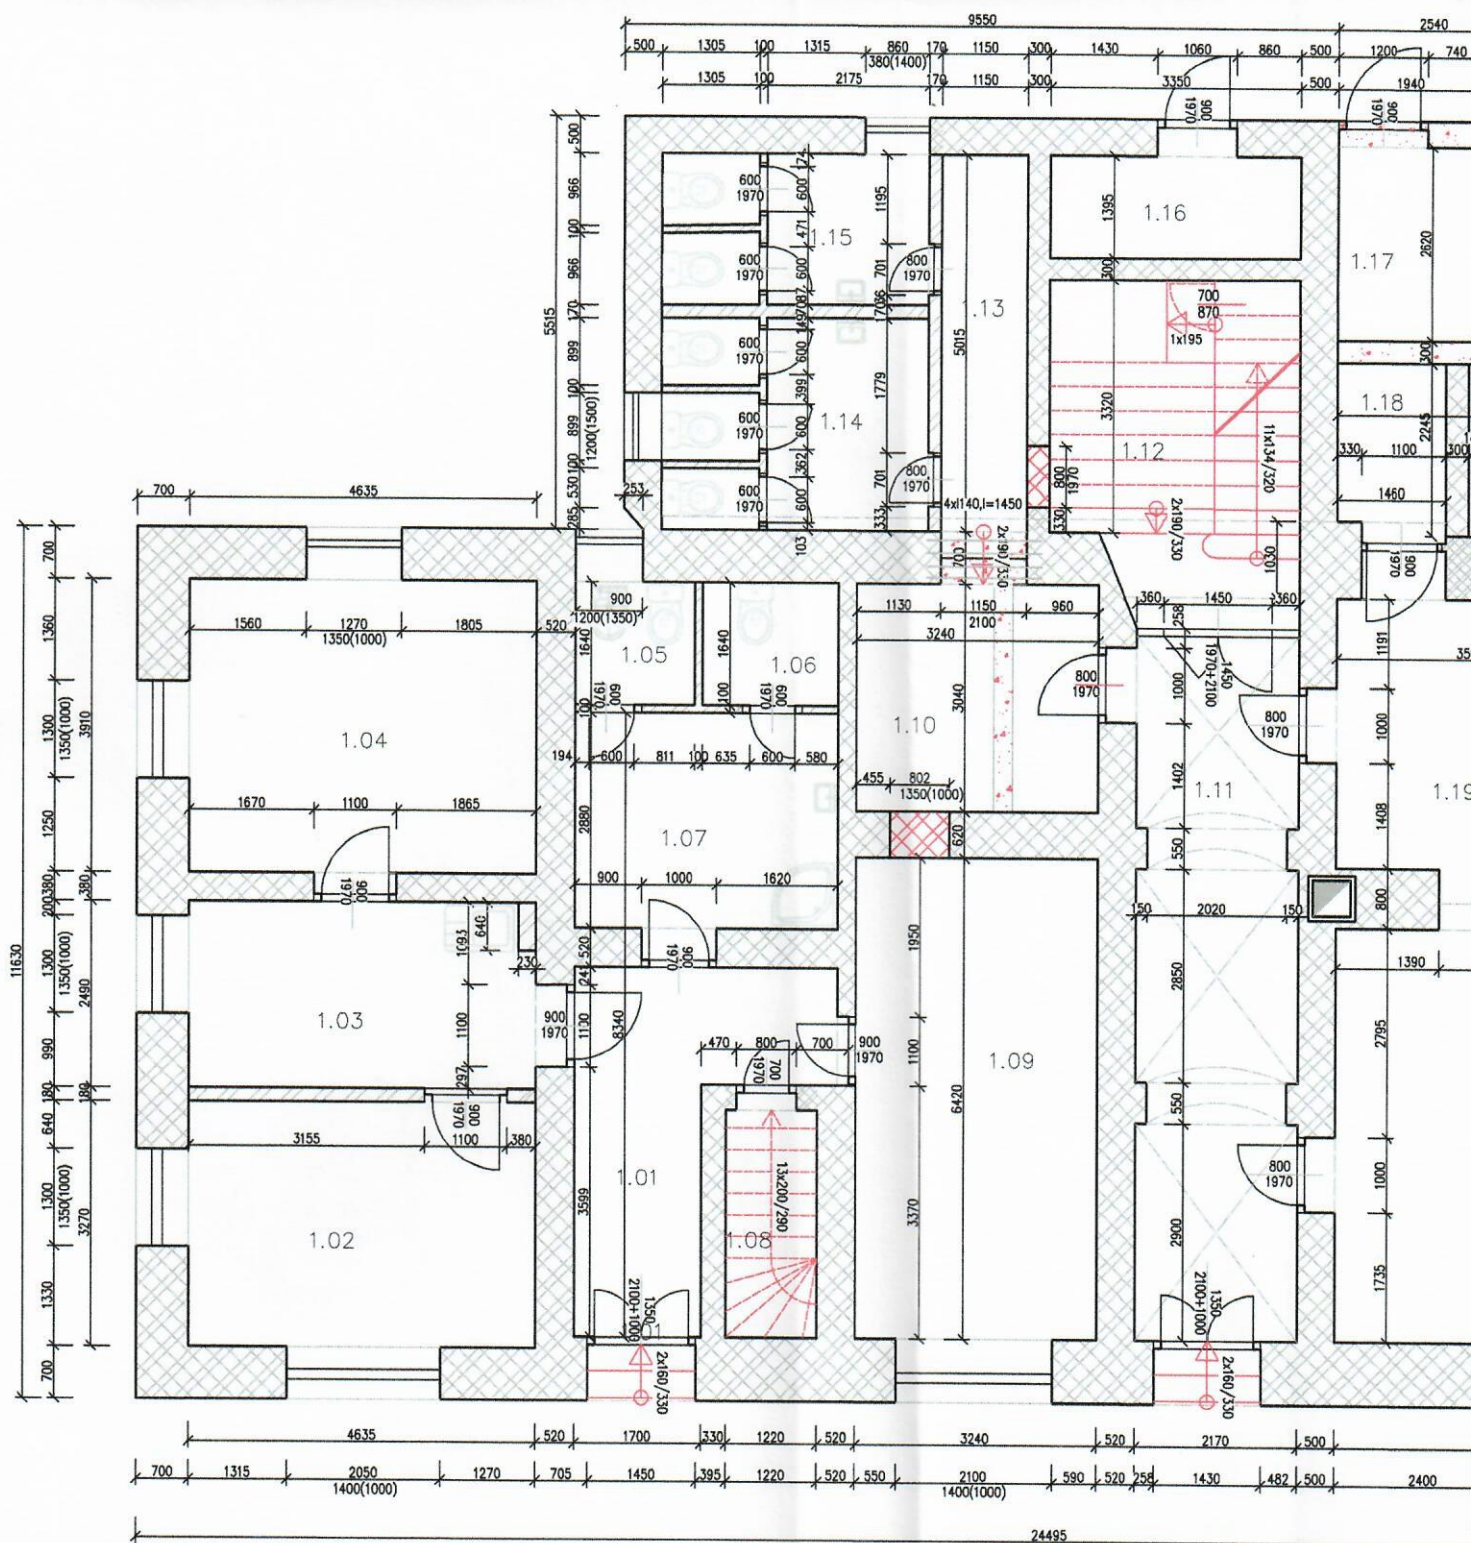
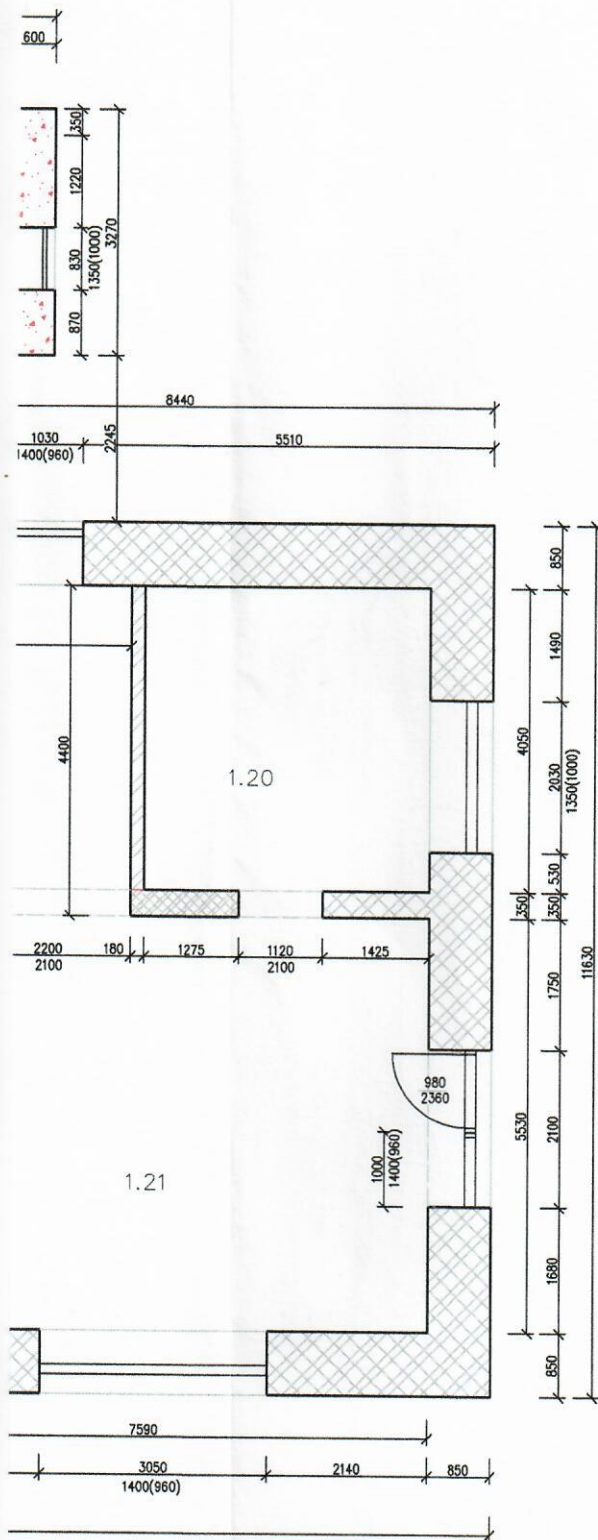
Současný stav: vstup do sociálního zařízení je dveřmi do místnosti č. 1.13 přes dveře, které oddělují veřejný prostor od bytů.

Nový stav: Z výše uvedeného důvodu se tyto dveře odstraní a otvor bude dozděn na cihlu plnou. mezi místnostmi č. 1.10 a 1.13 bude vybourán otvor a zřízeny dva stupně schodů k vyrovnání podlahové výšky místností. Bude vybourána příčka, která odděluje místnost 1.10. V místnosti 1.10 budou odstraněny stávající dveře, které vedly do části OÚ (místn.1.09). Stávající schodiště (dva stupně), vedoucí do sklepních prostorů, budou nahrazeny rampou pro snadné odkládání kočárků od bytů.

Dotčenými úpravami nedojde k zásahu do nosných konstrukcí objektu.

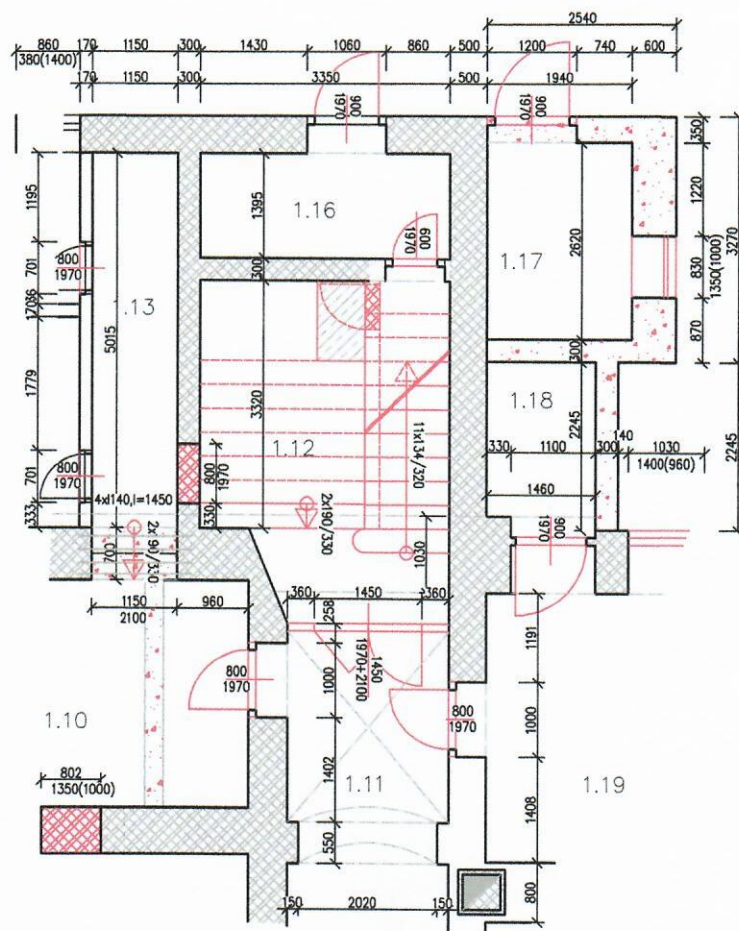
ALTERNATIVNÍ VSTUP DO SKLEPA

Poznámka: Alternativu pro vstup do sklepa by byl vstupm ze místnosti č. 1.16 a zřízením nových dveří do sklepa. Tím se zvětší prostor kočarkárny, ale i lepší vstup do sklepních prostor.

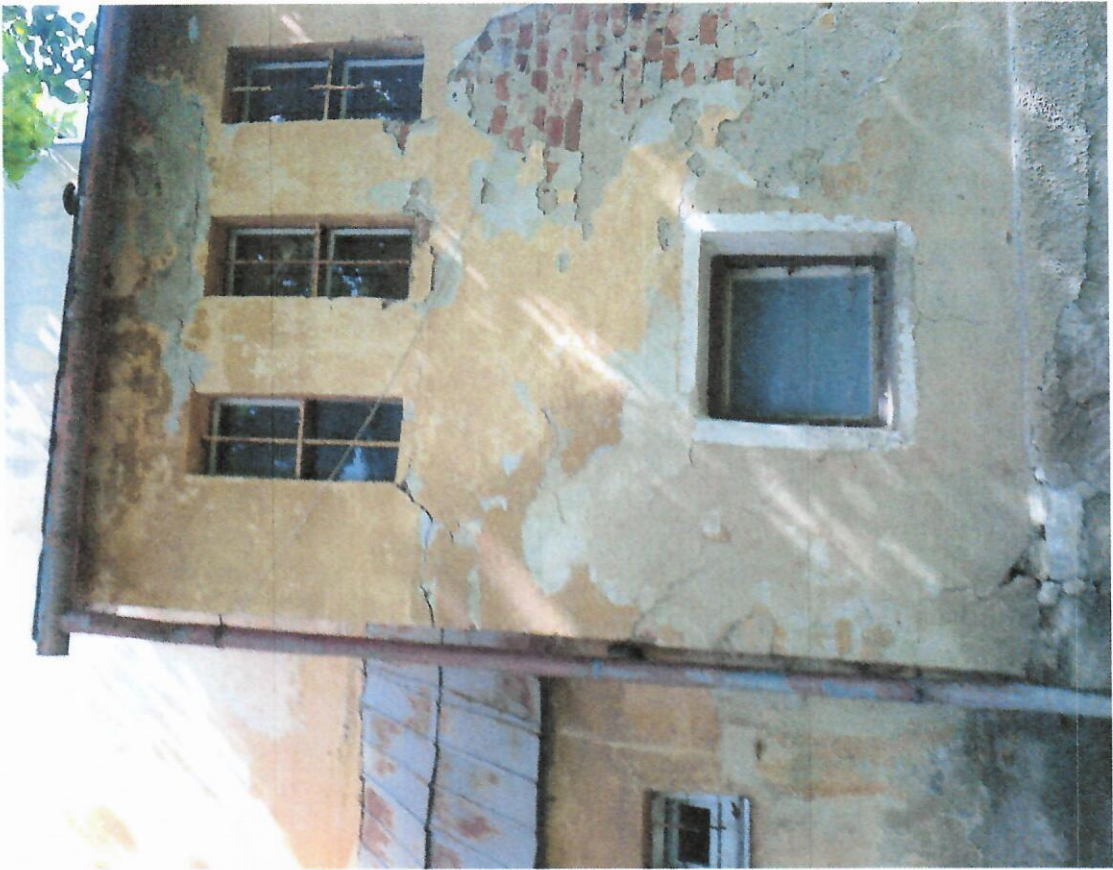
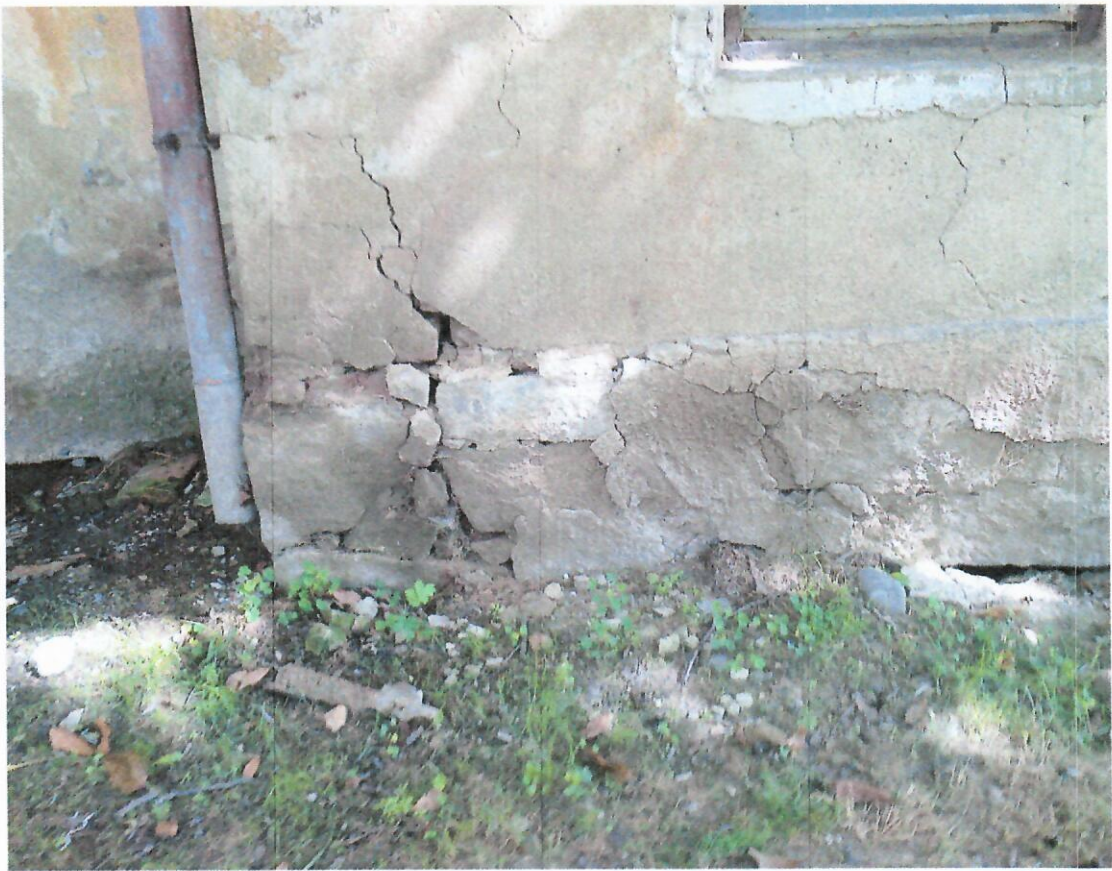
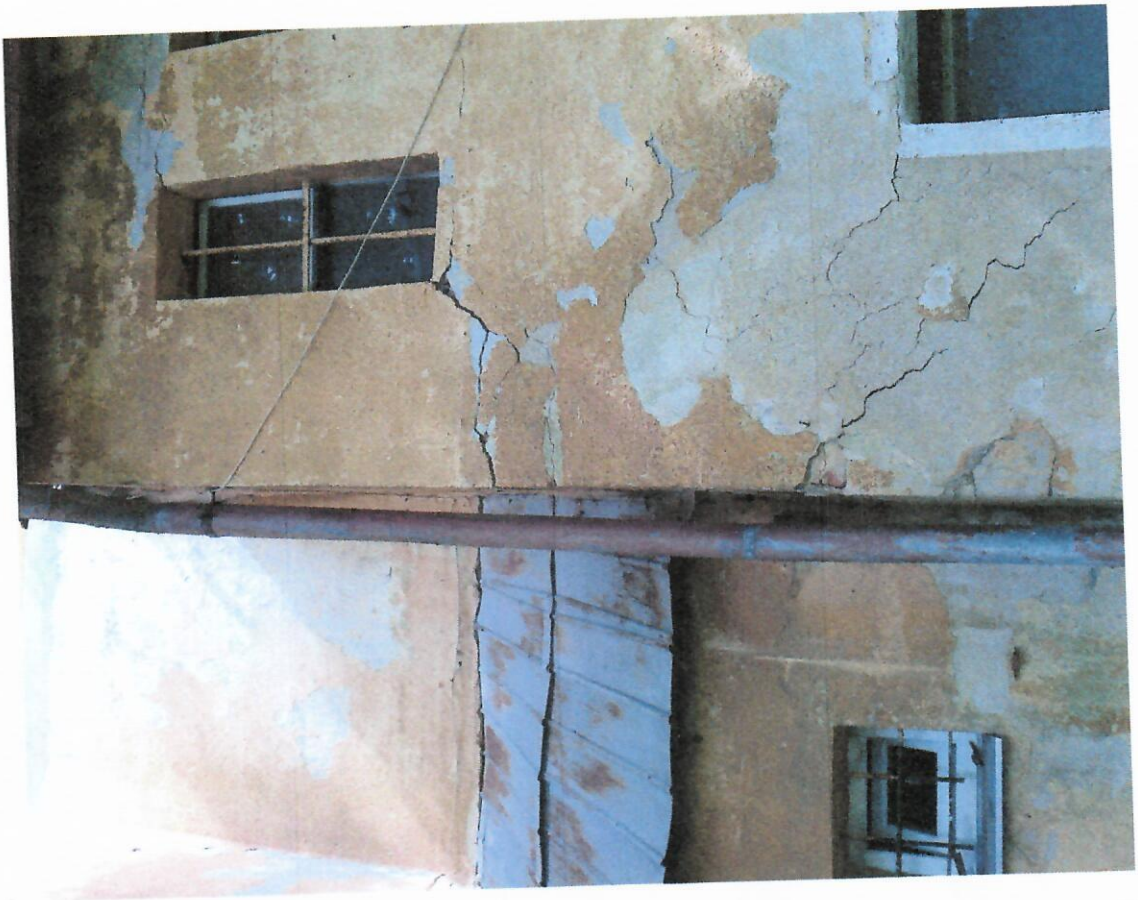
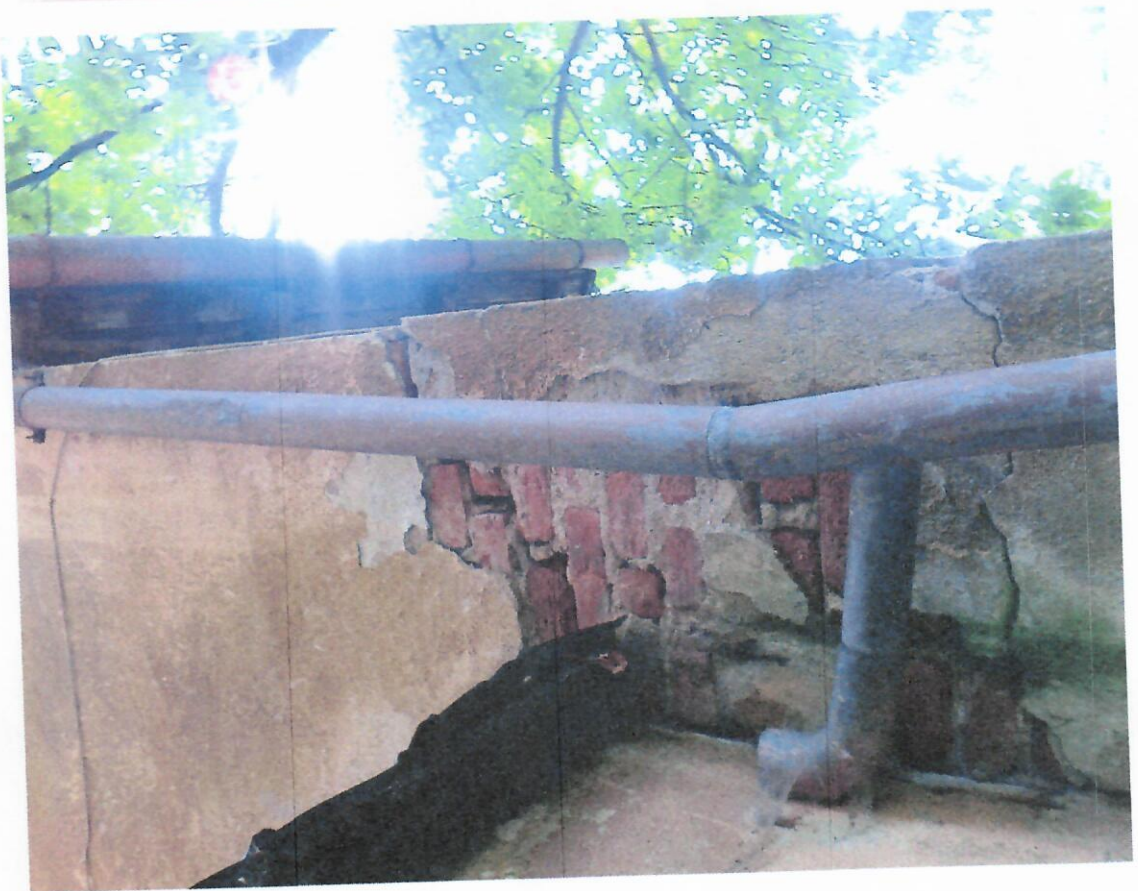
Úvod: Současný vzhled budovy OÚ není uspokojivý. Ještě hůře je na tom přístavek (míst. 1.17), který kdysi sloužil k chovu slepic (kurník).

Současný stav: Stavba má značně podemleté základy. Zakladové zdivo je nesoudržné a výrazně ovlivňuje celkový stav tohoto přístavku. Celé zdivo je popraskané a vertikální část je odtržená od vlastní budovy. Touto trhlinou dochází k vníkaní dešťové vody a sněhových srážek. Ty pak způsobují vlnutí zdiva vlastního objektu a mohou do budoucna způsobit velmi závažné poruchy na vlastním objektu. Střešní vazba je narušená (pozednice a krokve). Přístavek v tomto technickém stavu není vhodný ani bezpečný k užívání.

Závěr: Obec tento přístavek nepotřebuje (je nepřístupný dopravním prostředkem) a nevhodný ke skladování. Vynaložené náklady na jeho opravu by byly značné a vzhledem k účelu použitelnosti, ekonomicky nehospodárné a zbytečné. Doporučuji k jeho odstranění.
